## Persbericht

### ONDERZOEKSRISULTATEN BEKEND VAN TECHNISCHE OORZAAK GEDEELTELIJKE INSTORTING VAN DE IN AANBOUW ZIJNDE PARKEERGARAGE P1 EINDHOVEN AIRPORT

Vandaag zijn de resultaten van de onderzoeken naar de technische oorzaak van het gedeeltelijk instorten van de in aanbouw zijnde parkeergarage P1 (Multi Purpose Building/MPB) op zaterdag 27 mei 2017 bekend gemaakt.

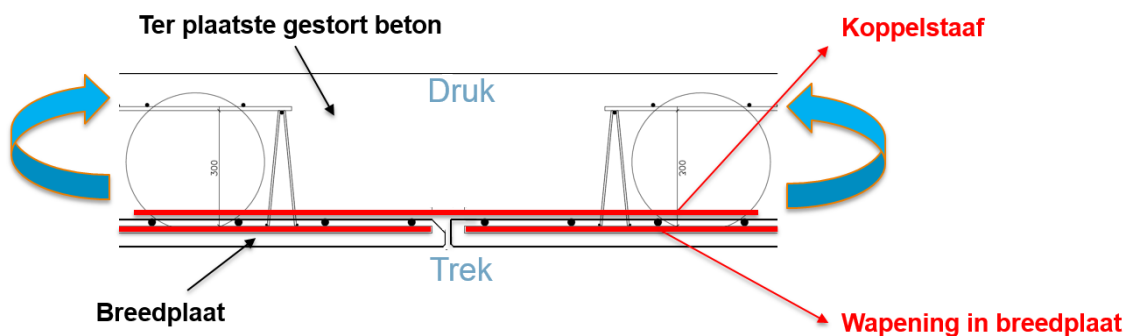
Uit de onderzoeken blijkt dat de instorting is gestart op de vierde verdieping. De vloeren van de garage zijn bollenplaatvloeren van het type BubbleDeck. De vloer is opgebouwd uit geprefabriceerde breedplaten, geproduceerd met zelfverdichtend beton, die aan de bovenzijde niet zijn opgeruwd. Op de breedplaten wordt op de bouwplaats een druklaag van ter plaatse gestort beton aangebracht. Als de vloer gereed is, vindt de overdracht van trekkrachten van de ene gewapende breedplaat naar de andere plaats via koppelstaven die op de breedplaten in de druklaag is opgenomen. Hiervoor is het noodzakelijk dat het aansluitvlak tussen de breedplaat en het ter plaatse gestorte beton voldoende sterk is.

Uit de onderzoeken is naar voren gekomen dat de afschuifsterkte van het aansluitvlak van de breedplaten onvoldoende was om de trekkracht over te dragen. Het aansluitvlak voldeed niet aan de daarvoor in Nederland geldende norm, te weten de NEN-EN 1992-1-1. In deze norm zitten veiligheidsmarges ingebouwd. In de situatie dat alleen de belasting door het gewicht van de constructie aanwezig was - en zonder rekening te houden met de voorgeschreven veiligheidsmarges - was de afschuifspanning van het aansluitvlak ten tijde van de instorting al zeer kritisch. Dit is dan ook de technische oorzaak van de instorting.

Door dit gebrek ontstond er een scheur in het aansluitvlak tussen de geprefabriceerde breedplaat en het ter plaatse gestorte beton, parallel aan en tussen de koppelwapening in het ter plaatse gestorte beton en de wapening in de breedplaat. Deze scheur werd aan het einde van de koppelwapening gevolgd door een verticale scheur over de volledige vloerdikte, waarna de vloer bezweek.
